【ヒヤリ・ハット事例集】

平成25年3月に実施しました「産業廃棄物処理におけるヒヤリ・ハット事例」の調査結果をとりまとめたものです。

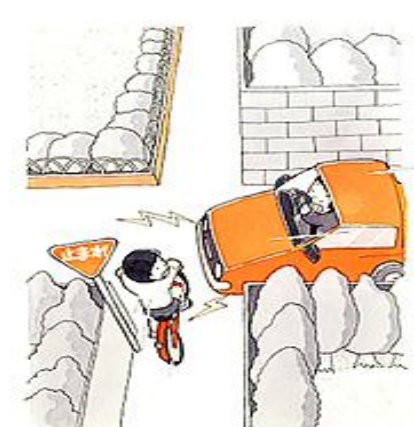
【収集運搬】 運搬中 ヒヤリ・ハット No.9	
発生状況(何がどうした)	
路地から、大通りに出る時、横から自転車に乗った学生が突っ込んできた。

発生原因(なぜ)	再発防止対策(どうした)
前方だけを見ていたので、歩道から走ってくる自転車に気づくのが遅れた為。	大通りに出る時は、前方と同じように、左右の確認も大事である事の認識を持ち運転する。

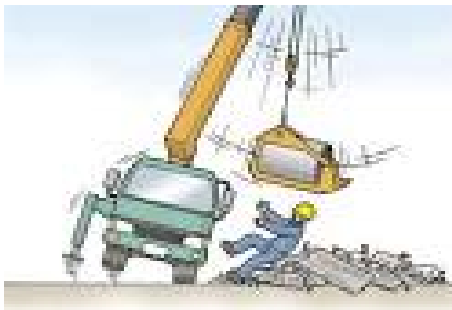
【収集運搬】 荷下ろし ヒヤリ・ハット No.14

ユニック車が傾き横転するところだった。

アウトリガーが陥没した。

敷板等広めの板を使用する。
